# Ladeadapter

Das HRT lädt in der Halterung im RTW nicht richtig, gar nicht oder nur sporadisch.

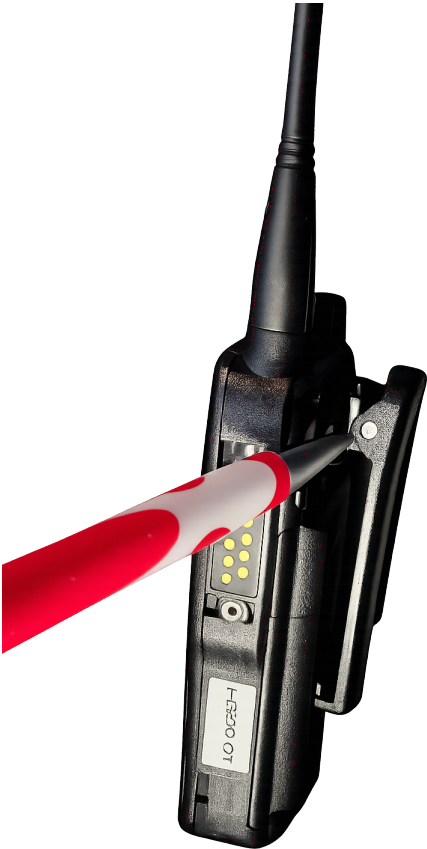
Dann könnte sein das die Klammer an der hinterseite des HRT ein teil seiner Spannkraft verloren hat.

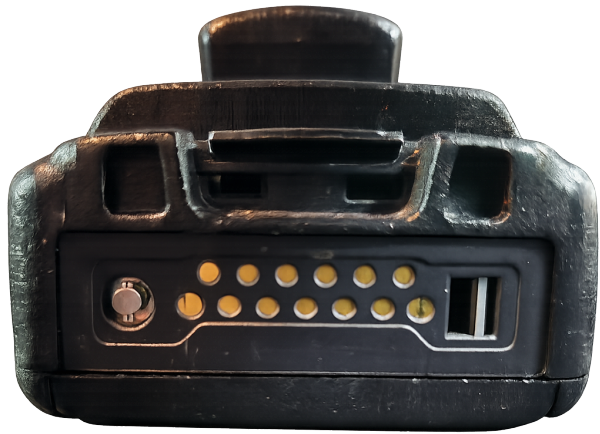
Dadurch liegt das Funkgerät nicht mehr richtig auf den Ladekontakten auf die Du in folgendem Bild siehst.
